10<sup>η</sup> ΕΦΟΡΕΙΑ  
ΒΥΖΑΝΤΙΝΩΝ  
ΑΡΧΑΙΟΤΗΤΩΝ

Η καταστροφή

ΝΑΟΣ ΑΓΙΟΥ ΣΤΕΦΑΝΟΥ ΑΡΝΑΙΑΣ

& η αποκατάσταση

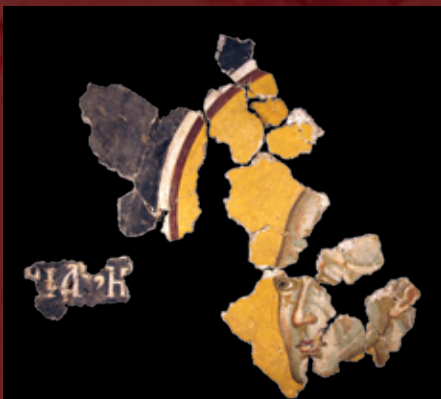
Σπαράγματα τοιχογραφιών από το μεγάλο ορθογώνιο μεταβυζαντινό οικοδόμημα (16<sup>ος</sup>-17<sup>ος</sup> αι.).

Το τρίτο και νεότερο οικοδόμημα που εντοπίστηκε είναι ένα **μεγάλο ορθογώνιο κτήριο** (βλ. στην Κάτοψη, δηλώνεται με γαλάζιο χρώμα), το οποίο ανάγεται στους **μεταβυζαντινούς χρόνους** (16<sup>ος</sup>-17<sup>ος</sup> αι.). Το οικοδόμημα αυτό κοσμοούνταν με τοιχογραφίες, οι οποίες βρέθηκαν πεσμένες και κατακερματισμένες στο εσωτερικό του και ιδιαίτερα στις περιοχές του βόρειου, του ανατολικού και του νότιου τοίχου του. Επιπλέον, μία ζωγραφική παράσταση με φυτικά κοσμήματα και άλλα θέματα διατηρείται στην αρχική της θέση στην εσωτερική πλευρά του ανατολικού τοίχου του κτηρίου. Τέλος, πρέπει να επισημανθεί ότι

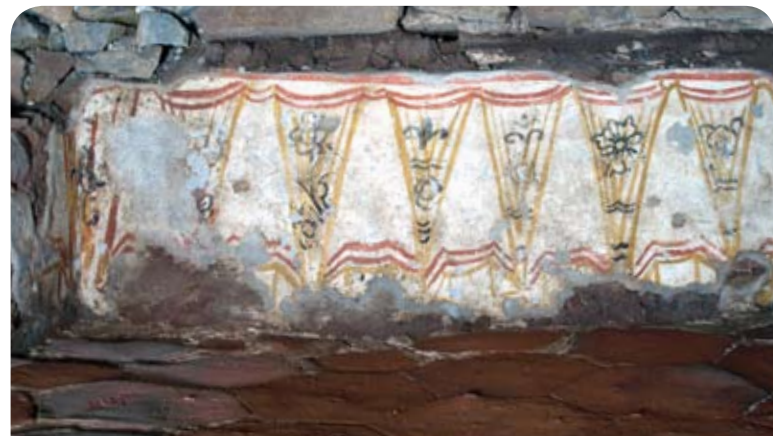
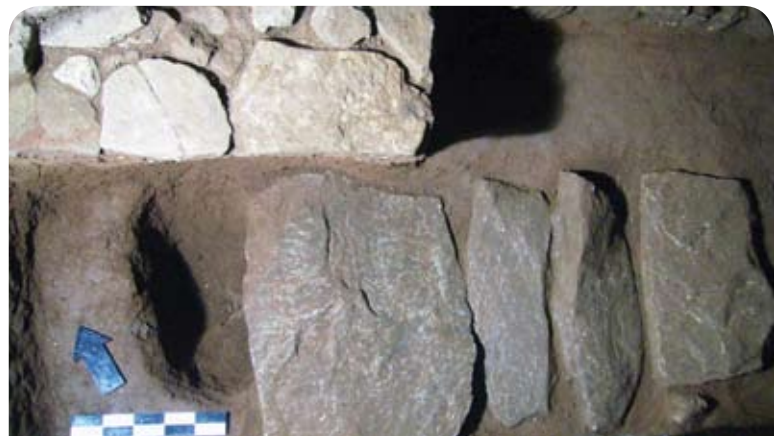
Ζωγραφική παράσταση που διατηρείται in situ στον ανατολικό τοίχο του μεγάλου ορθογώνιου μεταβυζαντινού οικοδομήματος. Διακρίνεται επίσης τμήμα του πήλινου δαπέδου που έφερε το κτήριο (16<sup>ος</sup>-17<sup>ος</sup> αι.).

Λακκοειδής ταφή με μεγάλες καλυπτήριες λίθινες πλάκες (τέλη 4<sup>ου</sup>- αρχές 5<sup>ου</sup> αι.).

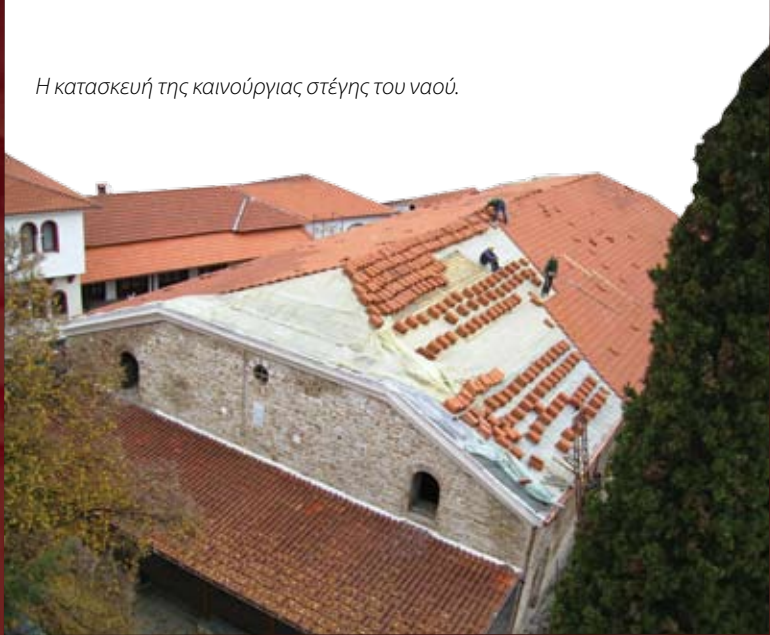
*Η κατασκευή της καινούργιας στέγης του ναού.*

– **10<sup>η</sup> Εφορεία Βυζαντινών Αρχαιοτήτων**, με τη συνεργασία των **εκκλησιαστικών αρχών** και των **τοπικών φορέων**, αλλά και με πολύτιμους συμπαραστάτες τους **πολίτες της Αρναίας** και των γύρω περιοχών· η κινητοποίηση όλων υπήρξε μαζική και πρωτόγνωρη. Η καινούργια στέγη του ναού κατασκευάστηκε στο πρότυπο της παλιάς με ξυλεία από το γειτονικό δάσος της Βαρβάρας, το παλιό δάπεδο αφαιρέθηκε και δημιουργήθηκε νέο, τοποθετήθηκε καινούργιο ξύλινο τέμπλο, στερεώθηκαν οι ξύλινοι κίονες των δύο κιονοστοιχιών, ανακατασκευάστηκε ο γυναικωνίτης, η εσωτερική πλευρά των τοίχων επιχρίστηκε, το κτήριο εξοπλίστηκε με νέα έπιπλα (στασίδια, καθίσματα, προσκυνητάρια, ψαλτήρια), τοποθετήθηκαν καινούργια κουφώματα, αντικαταστάθηκαν οι εικόνες, τα σκεύη και τα λειτουργικά αντικείμενα.

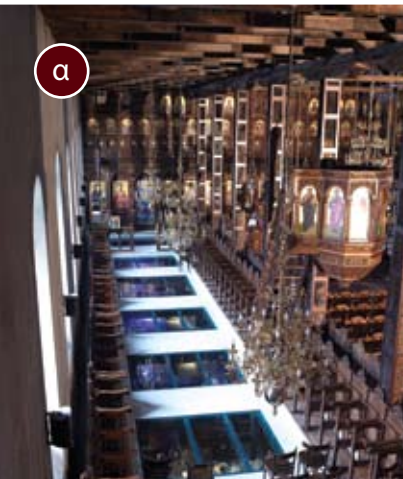
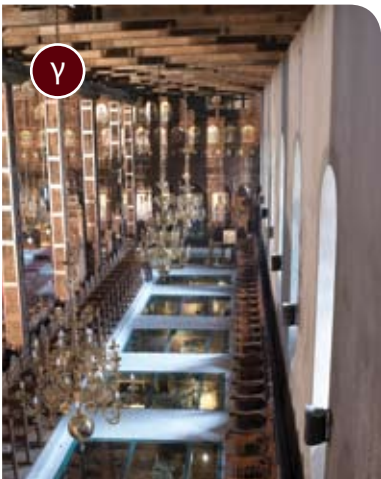
**α + γ** Άποψη του εσωτερικού του ναού μετά τη πέρασ των αναστηλωτικών εργασιών και των ανασκαφικών ερευνών. Διακρίνονται οι επιδαπέδιοι υαλοπίνακες, κάτω από τους οποίους είναι ορατό μεγάλο μέρος των αποκαλυφθέντων αρχαιοτήτων.

διαμόρφωση και την ανάδειξη του αρχαιολογικού χώρου. Στο καινούργιο δάπεδο του ναού τοποθετήθηκαν ειδικοί υαλοπίνακες, πάνω στους οποίους οι προσκυνητές και οι επισκέπτες έχουν σήμερα τη δυνατότητα να σταθούν και να περπατήσουν, βλέποντας ταυτόχρονα φωτισμένα και ειδικά διαμορφωμέ-να όλα όσα βρέθηκαν ακριβώς από κάτω.

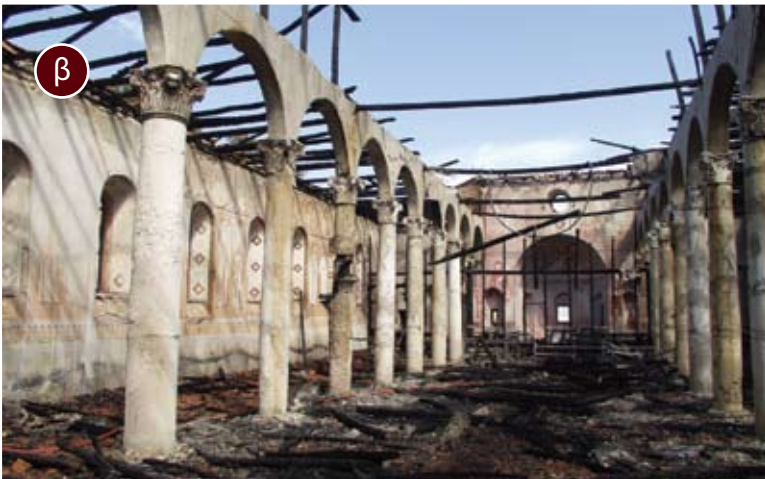
**β** Άποψη του εσωτερικού του ναού την επόμενη μέρα της πυρκαγιάς.

Το βράδυ της **5<sup>ης</sup> Σεπτεμβρίου του 2005** ο ναός καταστράφηκε σχεδόν ολοσχερώς από μεγάλη πυρκαγιά που ξέσπασε στο εσωτερικό του και επεκτάθηκε πολύ γρήγορα. Από τη φωτιά διασώθηκε μόνο η πέτρινη τοιχοποιία· η στέγη κατέρρευσε, ενώ οτιδήποτε βρισκόταν εντός του κτηρίου – πλην λιγοστών εξαιρέσεων – κάηκε σε ελάχιστο χρόνο, μεταξύ αυτών, εικόνες, βιβλία, διάφορα άλλα κειμήλια και αντικείμενα μεγάλης ιστορικής και καλλιτεχνικής αξίας, το μεγάλο και μοναδικής τεχνοτροπίας επαγγυρωμένο και επιχρυσωμένο ξύλινο τέμπλο, ο περίτεχνος ξυλόγλυπτος δεσποτικός θρόνος.

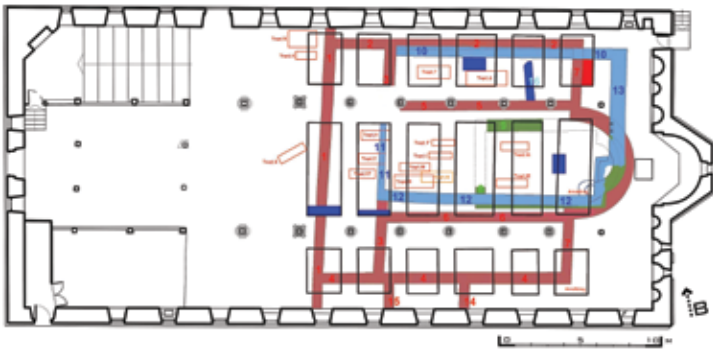
Κάτοψη του σημερινού ναού, αλλά και των προγενέστερων οικοδομημάτων και των ταφών που αποκαλύφθηκαν στο εσωτερικό του.

Σε διάφορα σημεία του βόρειου και του κεντρικού κλίτους του σημερινού ναού αποκαλύφθηκαν **δεκαπέντε συνολικά ταφές** (βλ. στην Κάτοψη, Ταφή Α έως Ταφή ΙΕ). Όλες οι ταφές βρίσκονται στον άξονα δύσης-ανατολής, είναι λακκοειδείς, ενώ η διαμόρφωσή τους ποικίλει κατά περίπτωση. Η χρονολόγηση των ταφών αποτελεί ένα ζήτημα που είναι ακόμα υπό εξέταση. Υπάρχουν πάντως ενδείξεις ότι ορισμένες ανάγονται στην παλαιοχριστιανική εποχή (τέλη 4<sup>ου</sup>-αρχές 5<sup>ου</sup> αι.), ενώ άλλες φαίνεται ότι είναι αρκετά μεταγενέστερες (16<sup>ος</sup> αι.), γεγονός που υποδεικνύει ότι οι δεκαπέντε ταφές ανήκουν σε περισσότερες από μία χρονολογικές περιόδους.

Η **παλαιοχριστιανική βασιλική** (βλ. στην Κάτοψη, δηλώνεται με ροζ χρώμα) χρονολογείται με ασφάλεια γύρω στο 400, χάρη σε ένα χάλκινο νόμισμα με την προτομή του αυτοκράτορα Αρκάδιου, το οποίο βρέθηκε σε ταφή πλησίον της βορειοδυτικής της γωνίας. Ο ναός αυτός διέθετε νάρθηκα, τρία κλίτη (εκ των οποίων, το κεντρικό ήταν διευρυμένο σε σχέση με το βόρειο και το νότιο), μεγάλη ημικυκλική κόγχη στην ανατολική του πλευρά, καθώς και προσκτίσματα τόσο στη βόρεια όσο και στη νότια πλευρά του. Οι συμπαγείς και εκτεταμένοι

Στους **μέσους βυζαντινούς χρόνους**, ανάμεσα στον 10<sup>ο</sup> και τον 11<sup>ο</sup> αι., οικοδομήθηκε στο κεντρικό κλίτος της ήδη κατεστραμμένης και εγκαταλελειμμένης παλαιοχριστιανικής βασιλικής ένας **ναϊσκος μικρών διαστάσεων**, αποτελούμενος από έναν ενιαίο χώρο περιορισμένης έκτασης (βλ. στην Κάτοψη, δηλώνεται με πράσινο χρώμα). Στην ανατολική πλευρά του ναού αυτού διαμορφώθηκε μικρή ημικυκλική κόγχη, η οποία εγγράφηκε στη μεγάλη κόγχη της παλαιοχριστιανικής βασιλικής. Ένα τμήμα της πρώτης σώζεται και είναι τοιχογραφημένο: διακρίνονται ξεκάθαρα τρία ζεύγη ποδών και το κάτω μέρος ενδυμάτων, τα οποία ανήκουν πιθανότατα σε παράσταση Τριών Ιεραρχών.
